## Bilag 5

Længdeprofiler for nyt system med afskærende ledning  
Resultat for 1-års regnhændelse

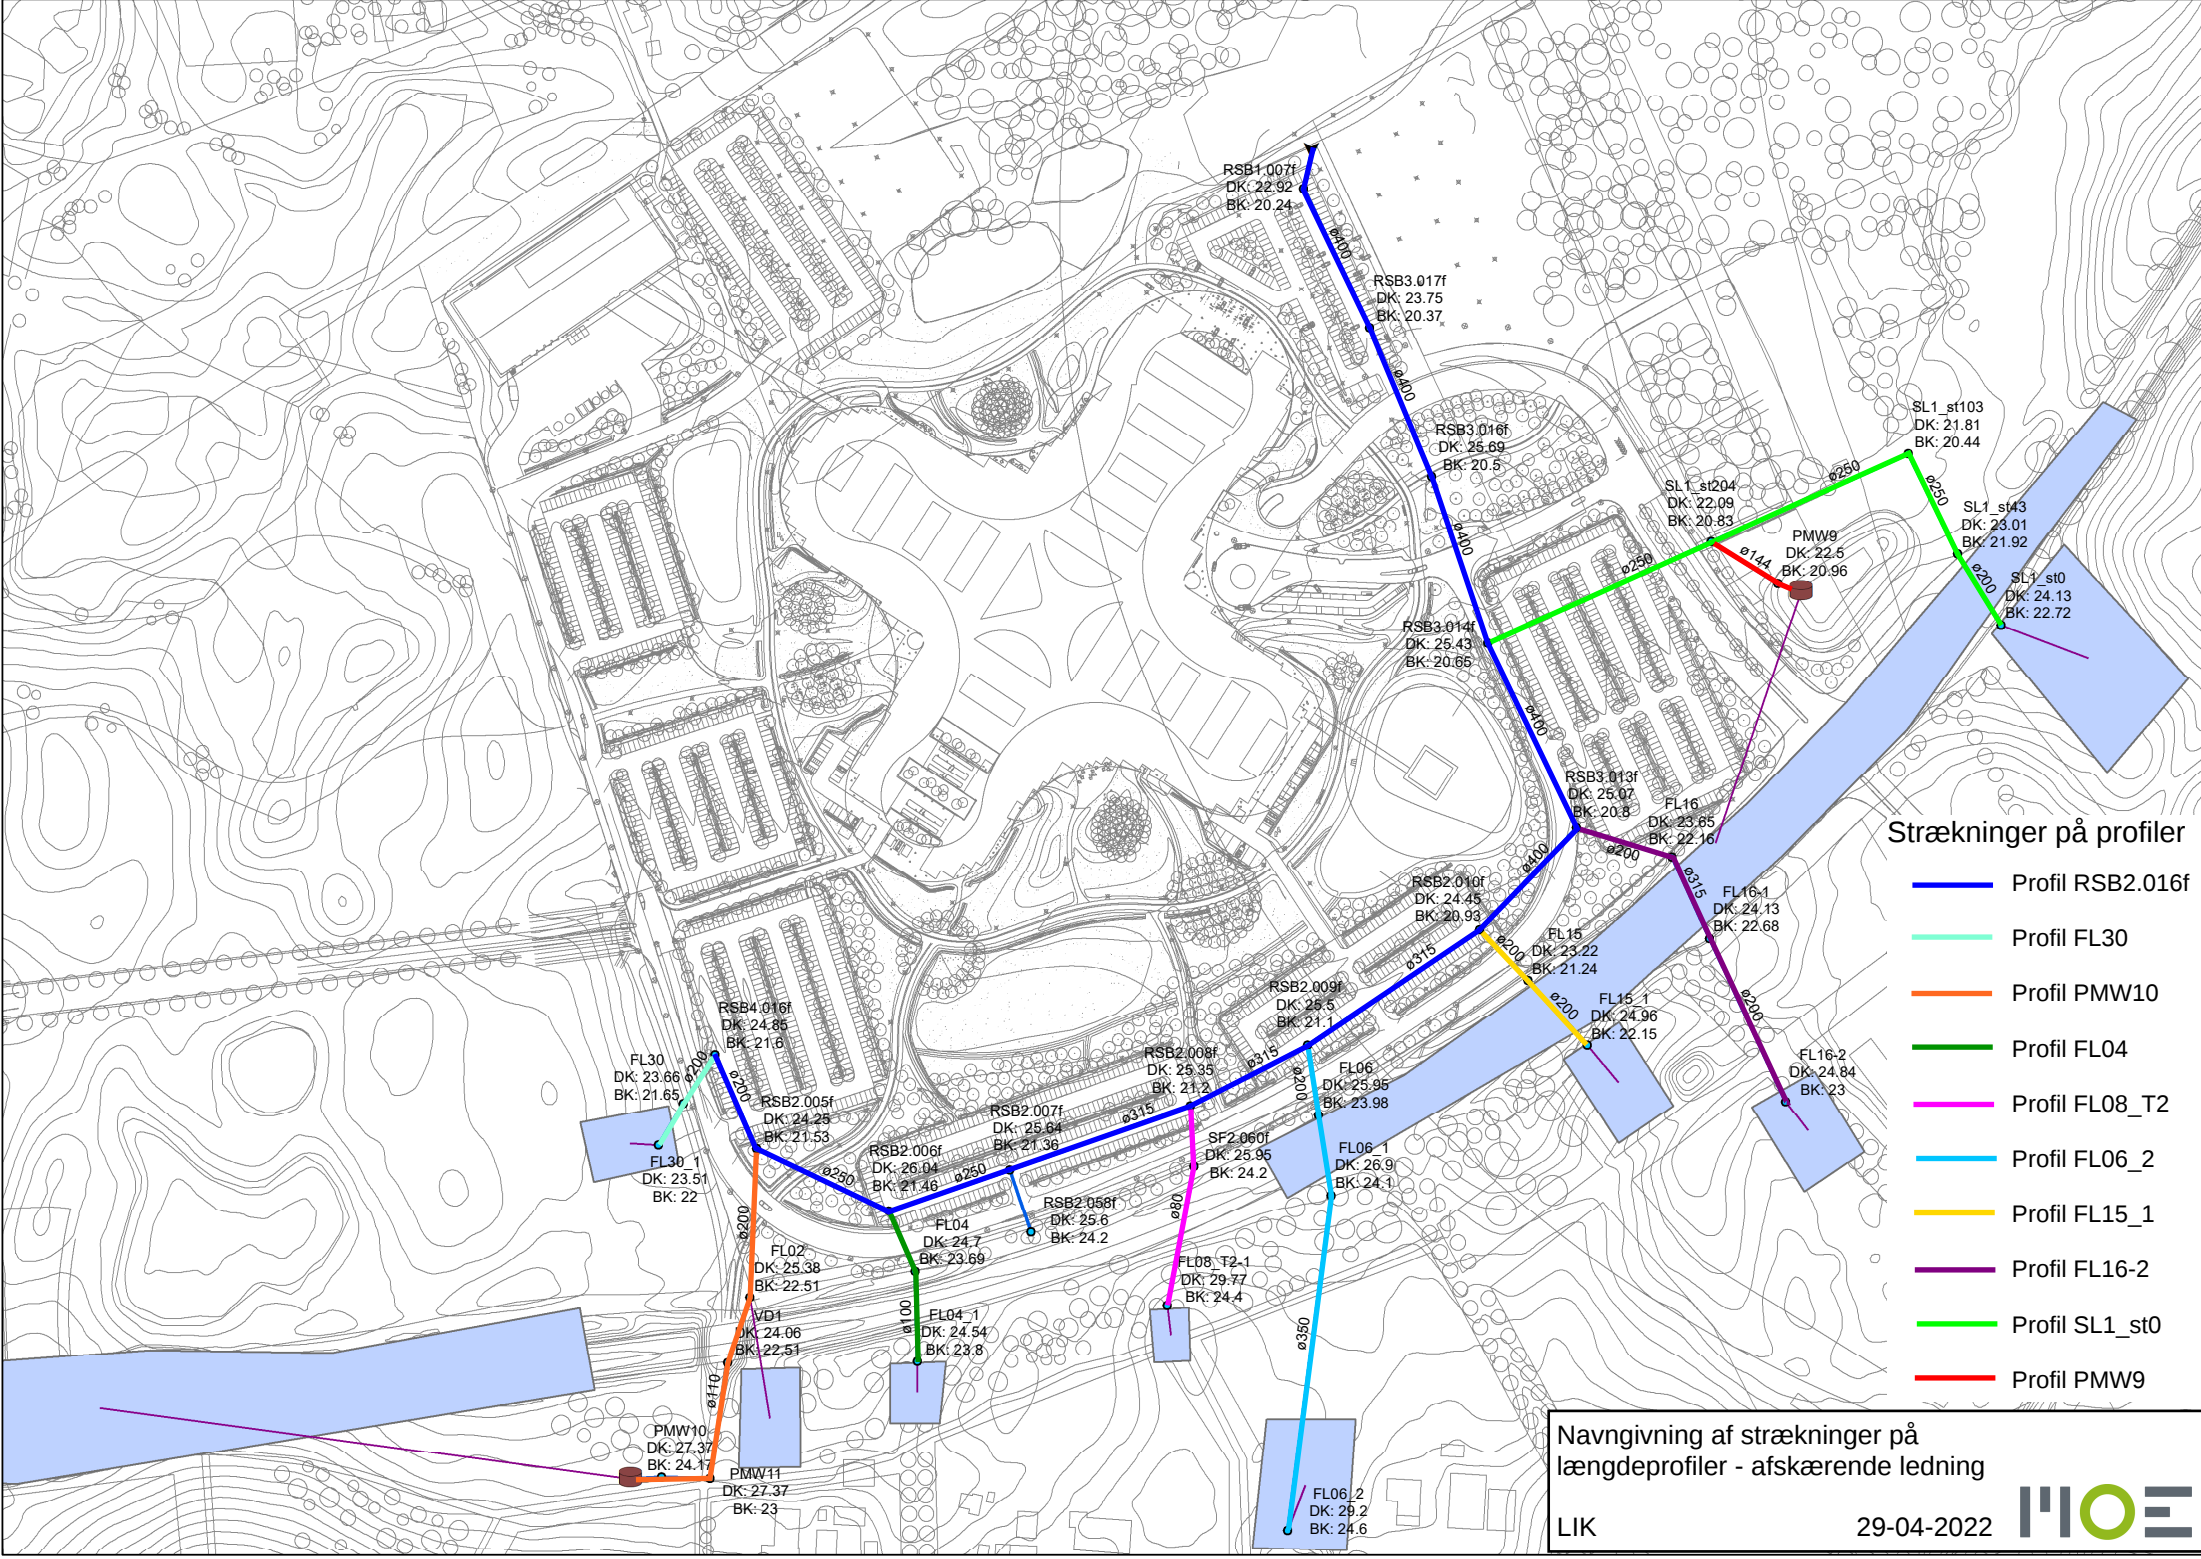
Strækninger på profiler

Rød linje angiver maksimal stuvningsniveau.

- Profil RSB2.016f
- Profil FL30
- Profil PMW10
- Profil FL04
- Profil FL08\_T2
- Profil FL06\_2
- Profil FL15\_1
- Profil FL16-2
- Profil SL1\_st0
- Profil PMW9

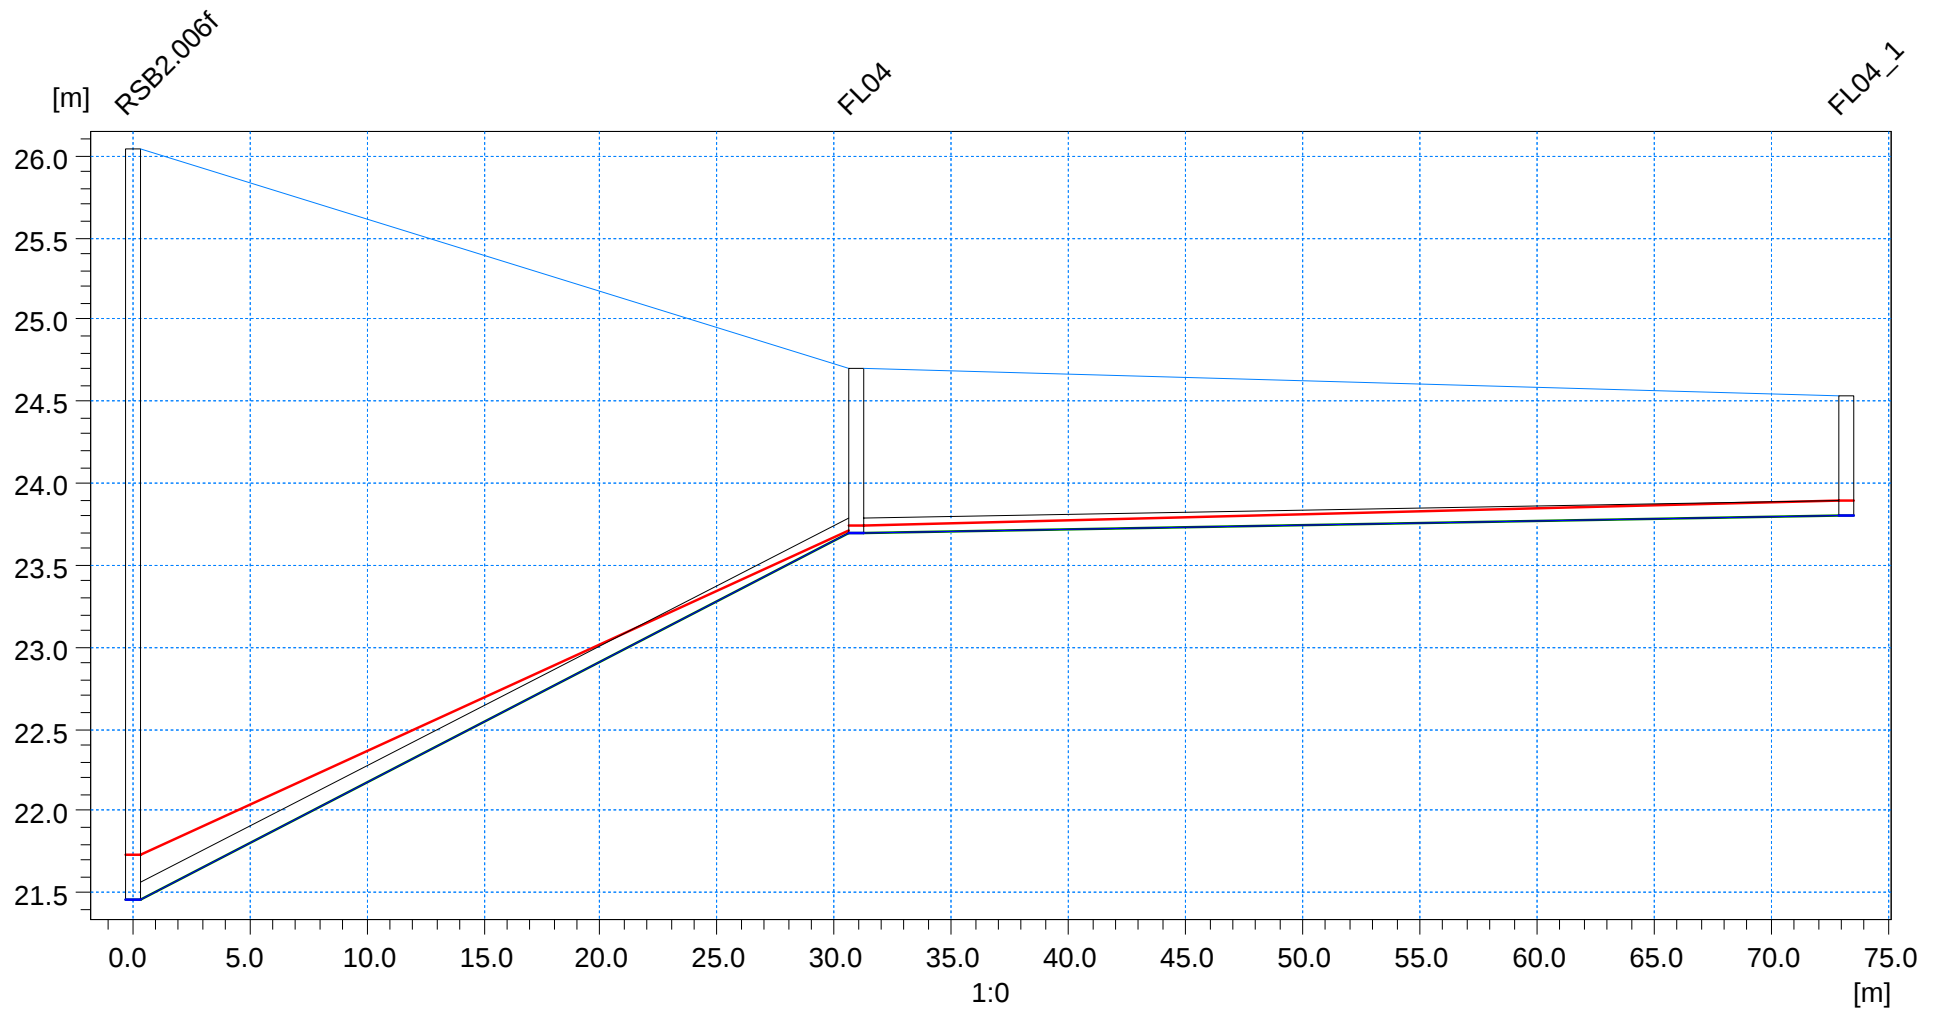
## 1-års hændelse

| Ground Lev. | 21.46 | 26.04 | | | [m] |
| Invert lev. | | | 23.69 | 24.70 | [m] |
| Length | | 30.95 | | 42.30 | [m] |
| Diameter | | 0.10 | | 0.10 | [m] |
| Slope o/oo | | 72.05 | | 2.60 | |

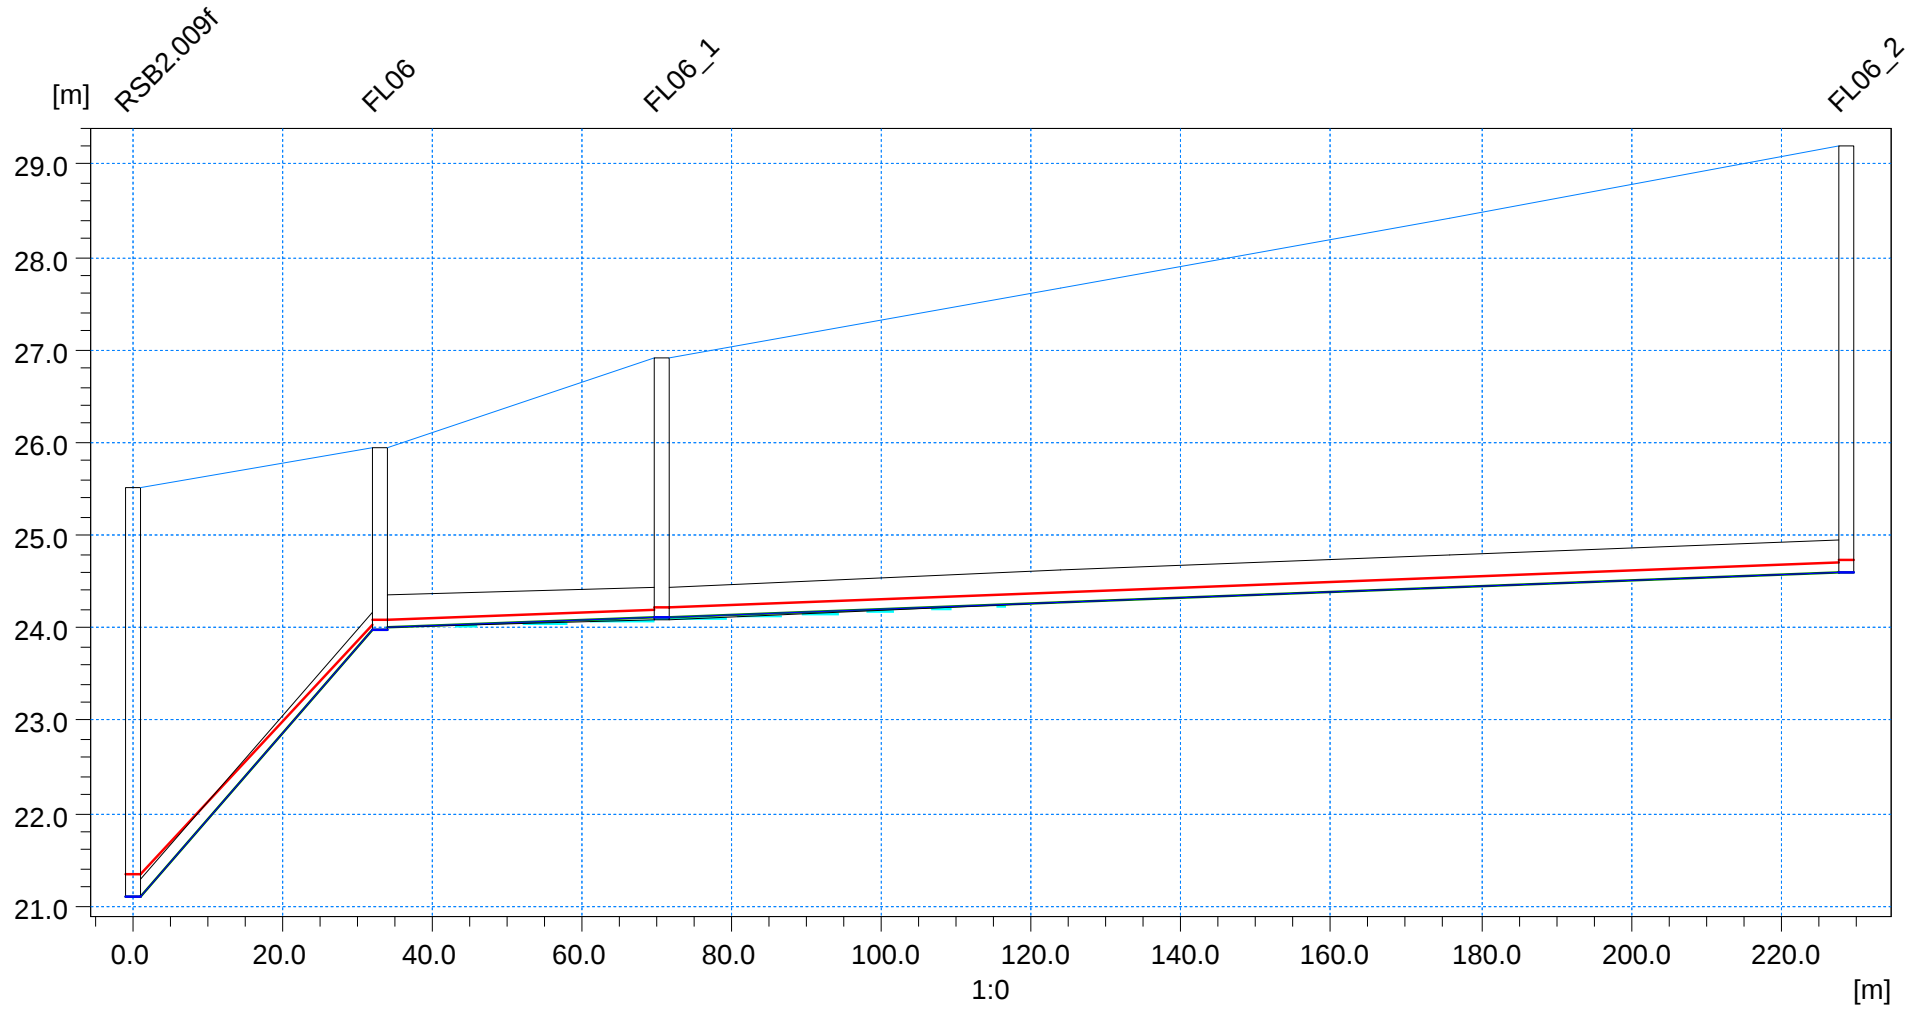
1-års hændelse

| Ground Lev. | 21.10 | 25.50 | | | | | | [m] | |
| Invert lev. | | | 23.98 | 25.95 | | | 24.10 | 26.90 | [m] |
| Length | | 32.89 | | 37.90 | | | 158.08 | | [m] |
| Diameter | | 0.19 | | 0.35 | | | 0.35 | | [m] |
| Slope o/oo | | 87.57 | | 2.37 | | | 3.16 | | |
