## Bilag 6

Længdeprofiler for nyt system med afskærende ledning  
Resultat for 5-års regnhændelse

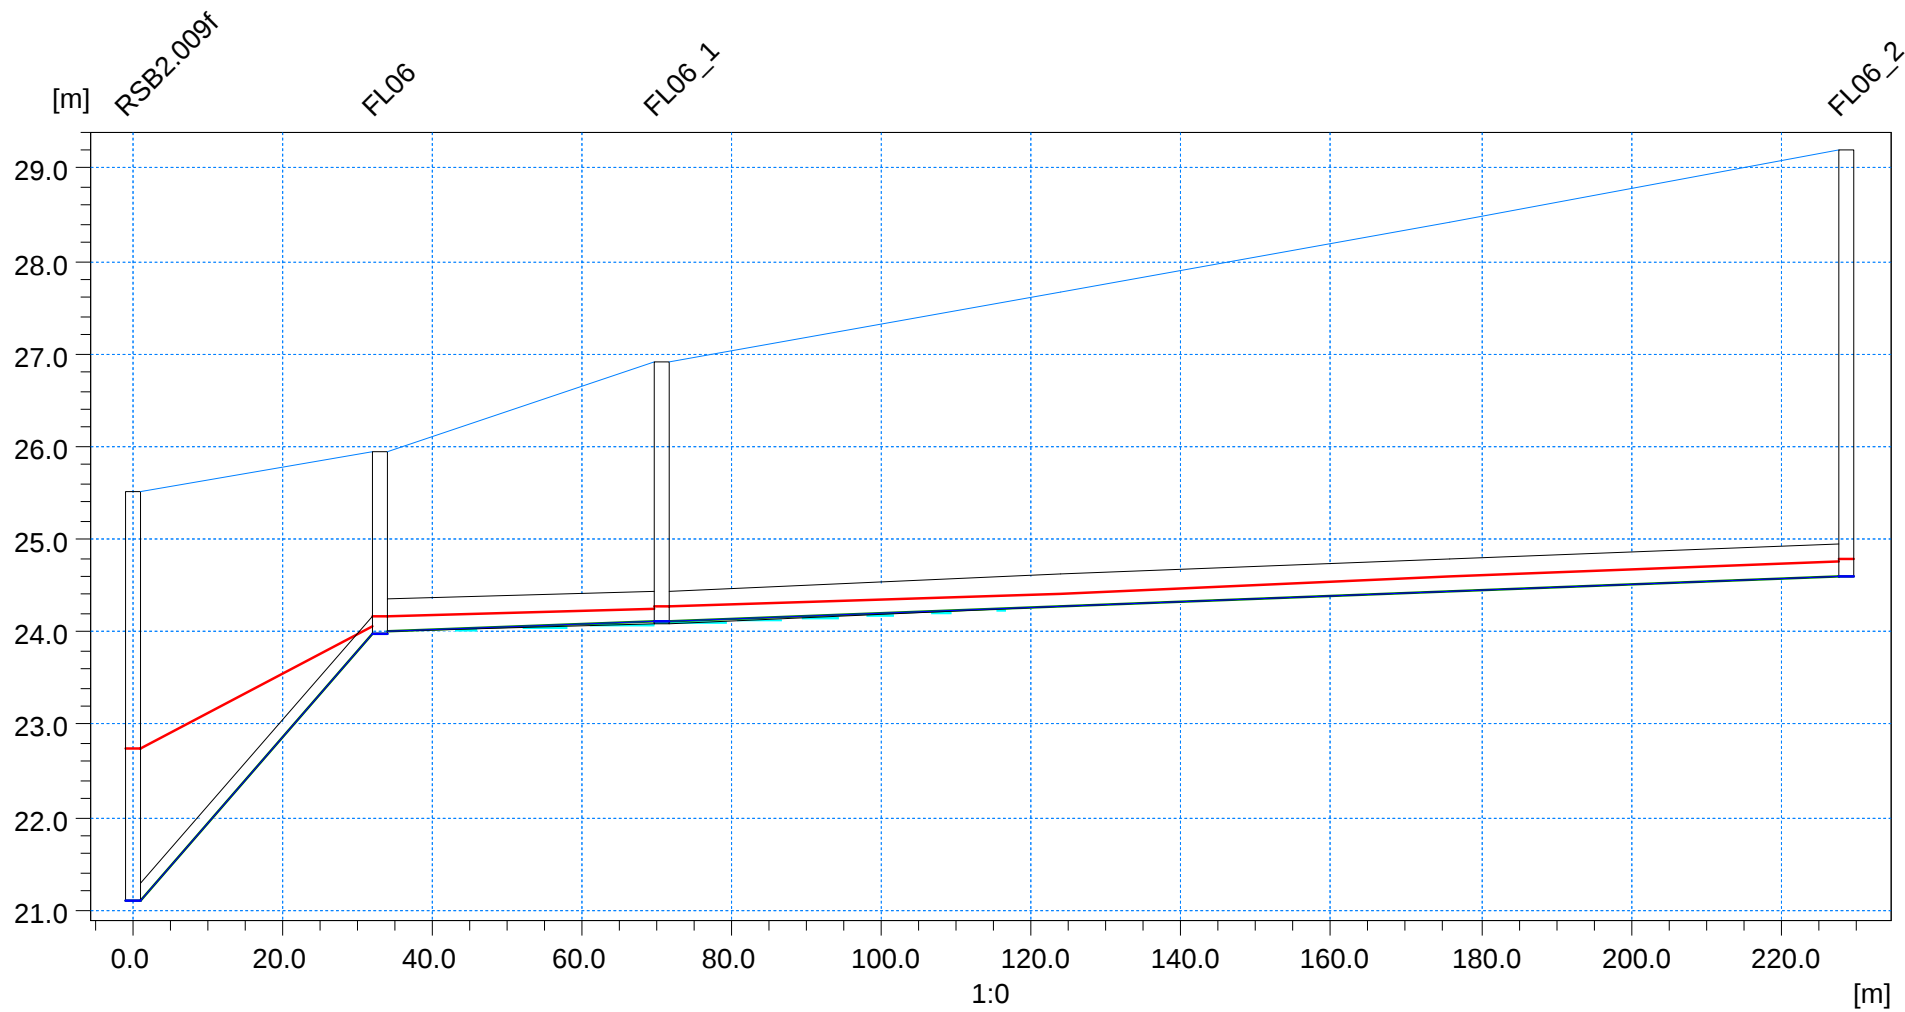
## 5-års hændelse

| Ground Lev. | 21.10 | 25.50 | | | | | | [m] |
| Invert lev. | 21.10 | | 23.98 | 25.95 | | 24.10 | 26.90 | [m] |
| Length | | 32.89 | | | 37.90 | | 158.08 | [m] |
| Diameter | | 0.19 | | | 0.35 | | 0.35 | [m] |
| Slope o/oo | | 87.57 | | | 2.37 | | 3.16 | |
