**HILLERØD
KOMMUNE**

Vandløbsrestaurering i Egelundsbækken og Følstrup Bæk

Forundersøgelse inkl. detailprojektering

Februar 2020

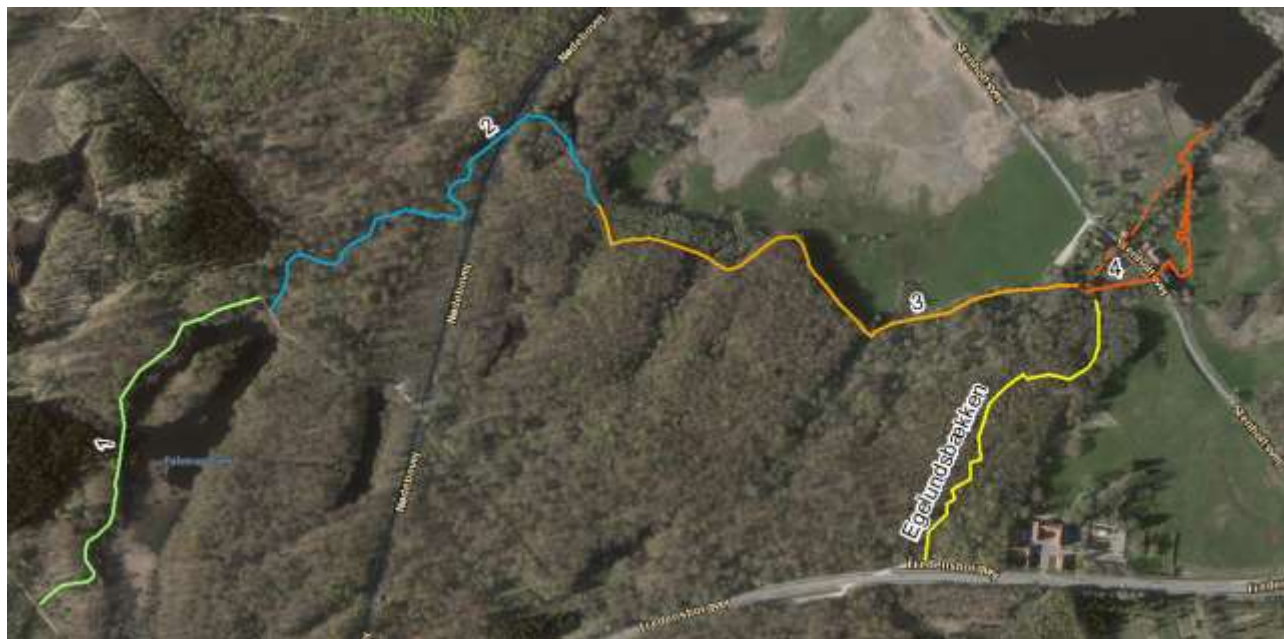
Figur 2-1: Strækningsoptdeling af Følstrup Bæk og Egelundsåbækken

Størstedelen af indsatsstrækningen i Følstrup Bæk løber gennem skov. De efterfølgende strækningbetegnelser henviser til nummereringen på Figur 2-1, og der er billedeksempler fra de enkelte strækninger på Figur 2-2 og Figur 2-3.

Strækning 1 bærer præg af en gammel regulering og ligger mange steder dybt nedskåret og med moderate til ringe faldforhold. Der er sandet bund og tegn på en betydelig brinkerrosion flere steder, som øjensynligt er kilde til sandvandring gennem vandløbet.

Strækning 2 har karakter af et skovvandløb. Der er gode faldforhold med fast grus og stenbund og et fint naturligt mæandreret forløb. På strækningen findes mange store sten og nedfaldne grene, der skaber naturlige småspærringer og god variation. Se Figur 2-3

Strækning 3 har et kanaliseret forløb, der øjensynligt er blevet gravet i forbindelse med en tidligere opstemning. Opstemningen har formentlig været i forbindelse med en vandmølle eller som reservoir til møllen længere nedstrøms i systemet. Strækningen er monoton og præget af et lavvandet profil med sandet bund og ringe fysisk variation.

Strækning 4 består af et tvedelt forløb, hvor vandfordelingen styres via et stemmeværkssystem. Det nordlige forløb er Følstrup Bæk, som er den gamle møllekanal, som ikke er passabel for fisk som følge af et højt styrt ved den gamle møllebygning. Den sydlige gren er Egelundsbækken, som i 2011 blev slynget for at udligne et styrt på ca. 1,5 m nedstrøms Stenholtvej. Egelundsbækken nedstrøms den gamle møllesø modtager vand fra Egelundsbækken hele året, men får kun vand fra Følstrup Bæk i vintermånederne via mellemløbet, som blev etableret i forbindelse med slyngningsprojektet i 2009. Regulering af stemmeværk foretages manuelt af lodsejeren. Begge forløb har generelt fast gruset og stenet bund og fornuftige fysiske forhold som følge af et stort fald på stedet. Undtaget herfor er strækningerne på begge vandløb igennem den gamle møllesø, hvor jorden hovedsageligt består af organisk materiale, hvilket betyder at vandløbet her eroderer meget, og er blevet meget overbredt, og konstant flytter sig.

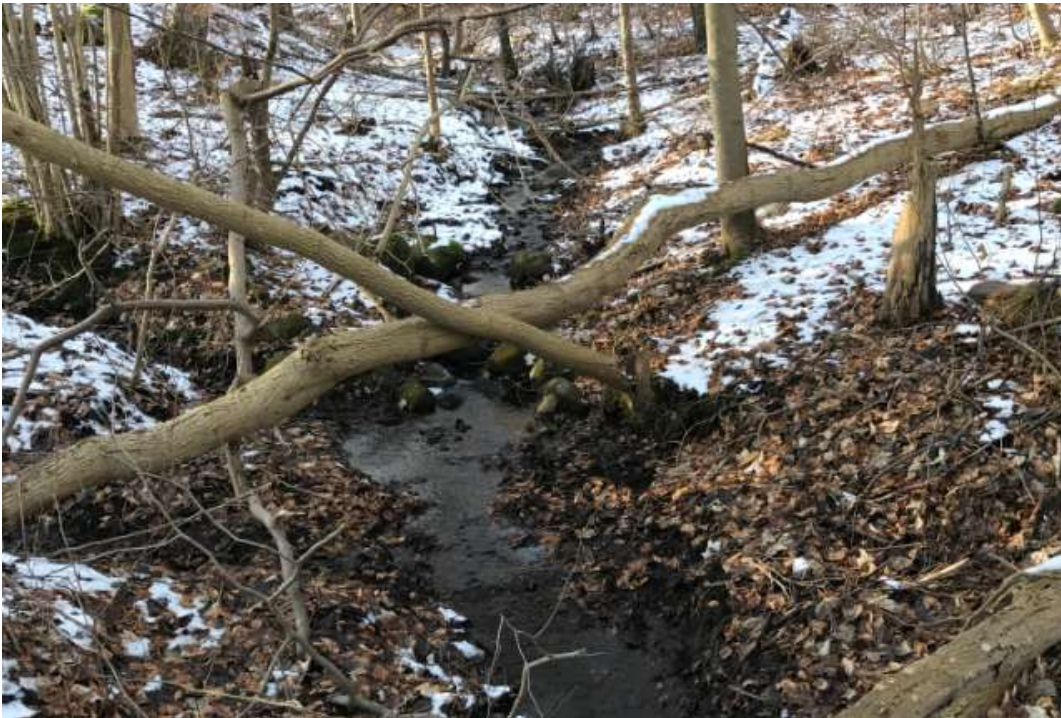
Figur 2-2 Egelundsbækken

Egelundsbækken er opstrøms den gamle møllesø ca. 500 m lang og løber gennem skov i hele forløbet. Strækningen henligger relativt naturligt og har gode faldforhold. Der er en del grus og sten på strækningen og mange nedfaldne grene og stammer, der skaber små naturlige opstemninger. Vandføringen var lav på besigtigelsestidspunktet, men erfaringsmæssigt løber det ikke tørt om sommeren.

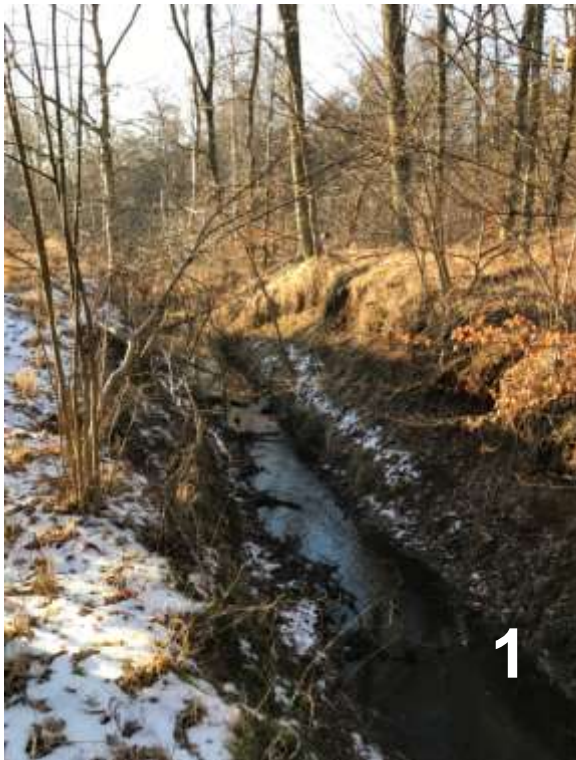
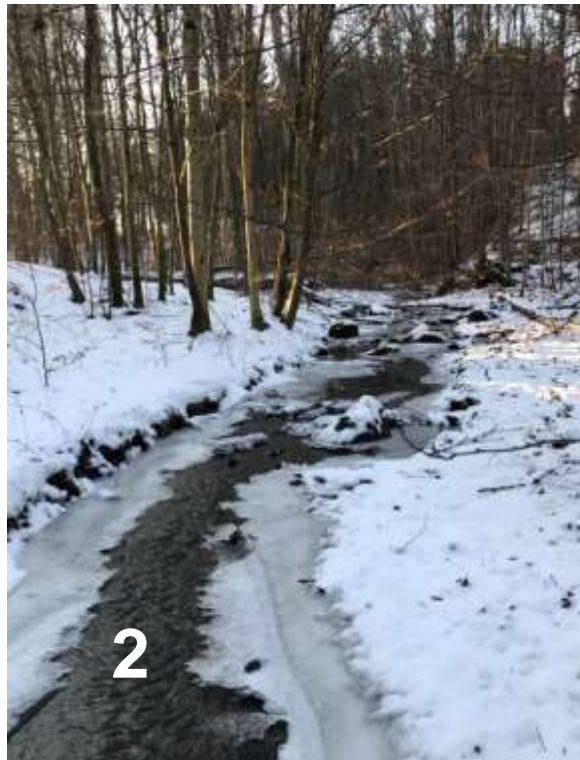
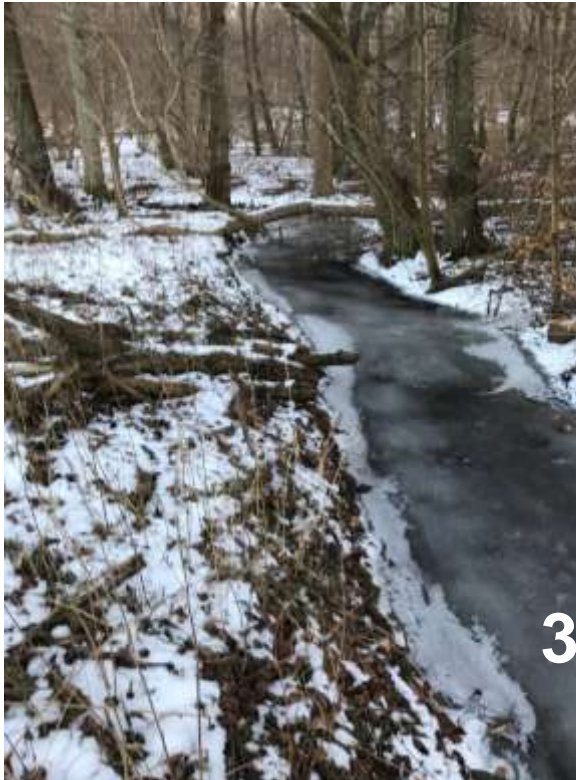
Figur 2-3 Variation i Følstrup Bæk. Billederne er taget på de forskellige strækninger, som angivet på Figur 2-1

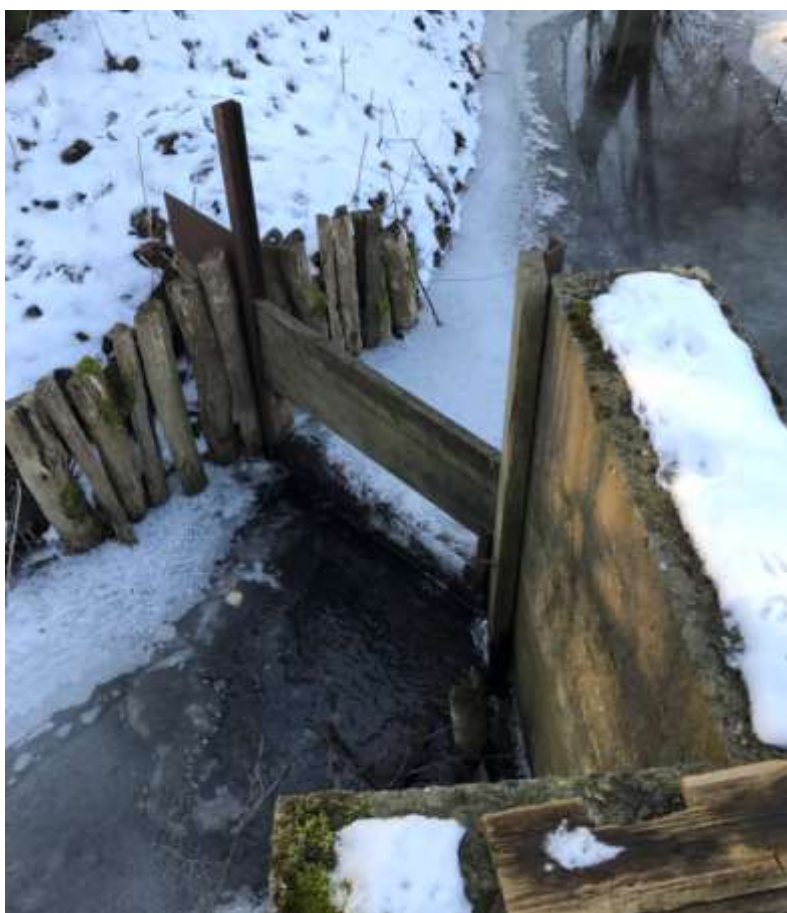
Figur 2-4: Fordelingsbygværk ved Stenholt Mølle. Åbningen på billedet leder vand til omløbet, mens vand til møllekanalen løber på højre side af betonbygværket på billedet

Stemmeværket reguleres manuelt således at mellemløbet kun modtager vand fra Følstrup Bæk i måneder november, december og januar, så søørred kan vandre op. Møllekanalen modtager i denne periode fortsat vand således, at det primært er ved større afstrømninger, at mellemløbet modtager vand i større mængder. For at sikre nedstrømsliggende lodsejere i Egelundsbækken mod oversvømmelser er der sat stemmebrædder til omløbsstryget både i bund og top, hvilket kun giver en åbning på ca. 15 for fiskene at komme igennem (Figur 2-4).

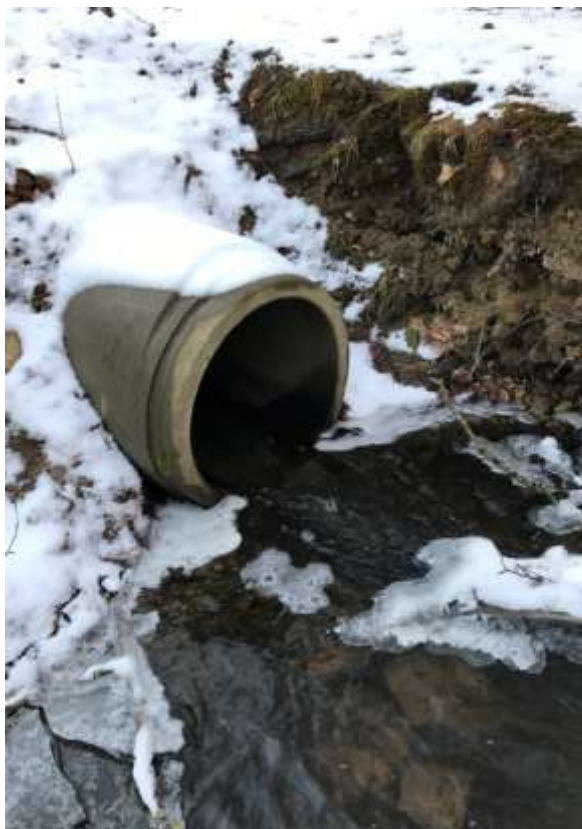
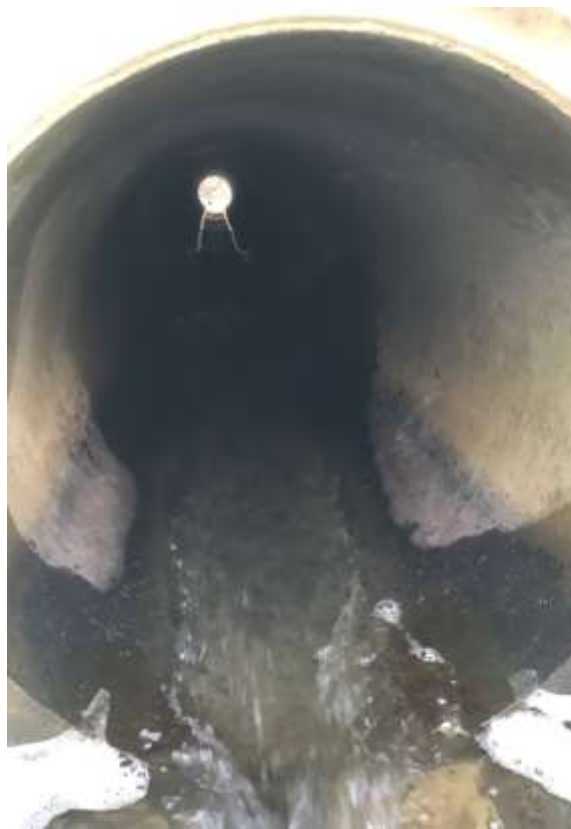
Figur 2-5 Rørføring under skovvejen nedstrøms Følstrup Dam.

Både i Følstrup Bæk og Egelundsbækken findes der flere røroverkørsler. De fleste af disse vurderes ikke at udgøre nævneværdige spærringer, men en overkørsel i Følstrup Bæk på grænsen mellem strækning 1 og 2 umiddelbart nedstrøms Følstrup Dam er i dag ikke for fisk, da den ligger med et stort fald. Det er vurderet at de fleste insekter, trods det store fald, kan kravle igennem, mens nogle flyver over.

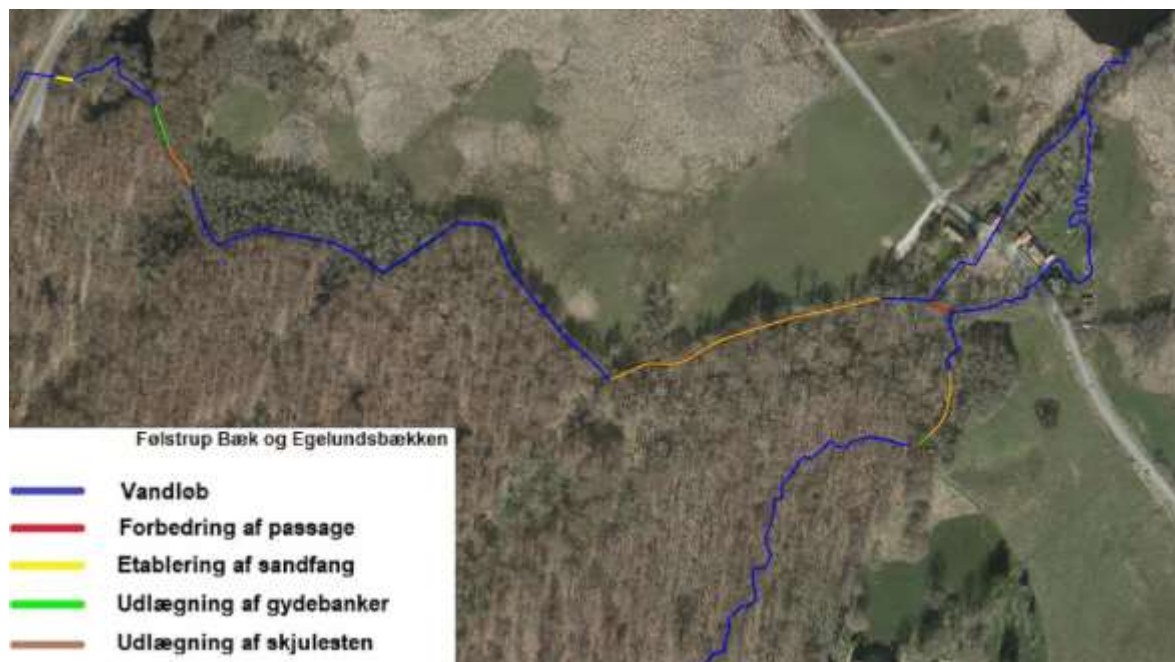
Figur 3-1 Projekterede tiltag langs indsatsstrækningen i Følstrup Bæk.

I det skitserede projekt foretages der udlægning af gydegrus/gydebanks på to lokaliteter i Følstrup Bæk og ét sted i Egelundsbækken samt udlægning af større variationsskabende sten tilsvarende. Tiltagene fremgår af Figur 3-1 og er desuden mere detaljeret beskrevet i de følgende afsnit.

I Egelundsbækken etableres én stor gydebanke umiddelbart i forlængelsen af de sten der udlægges for at stuve vandet op, for at sikre passage gennem en røroverkørsel (markeret med grøn streg på Figur 3-1). For at sikre skjul til ynglen udlægges der håndsten og enkelte større sten.

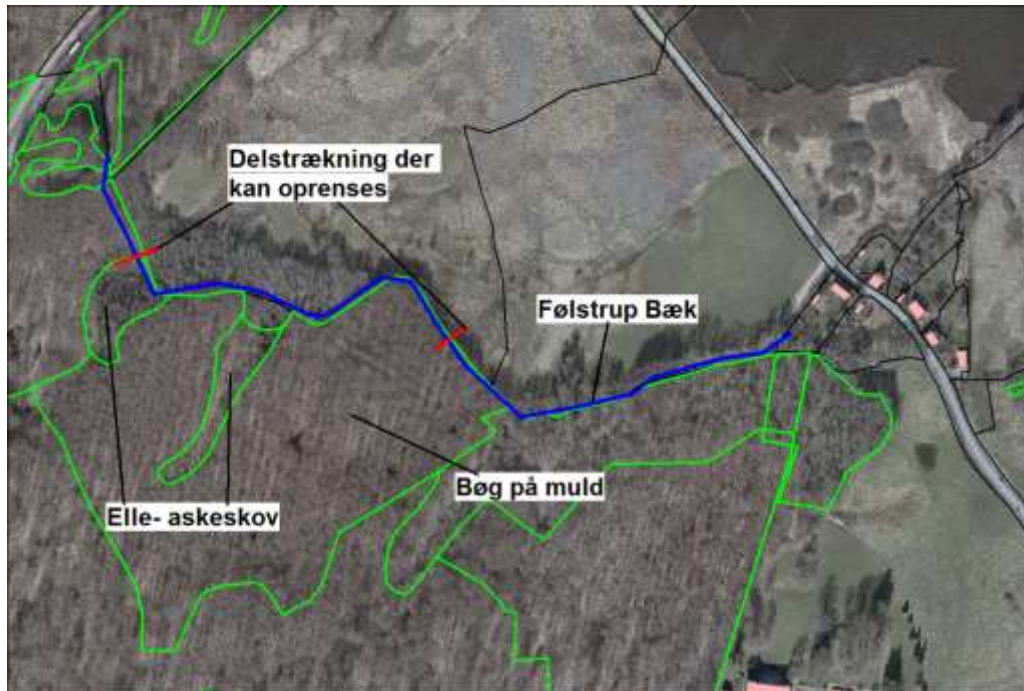
Figur 3-3 Kort fra § 3 dispensation til oprensning I 2012.
