## Bilag 3

Længdeprofiler for eksisterende system  
Resultat for 1-års regnhændelse

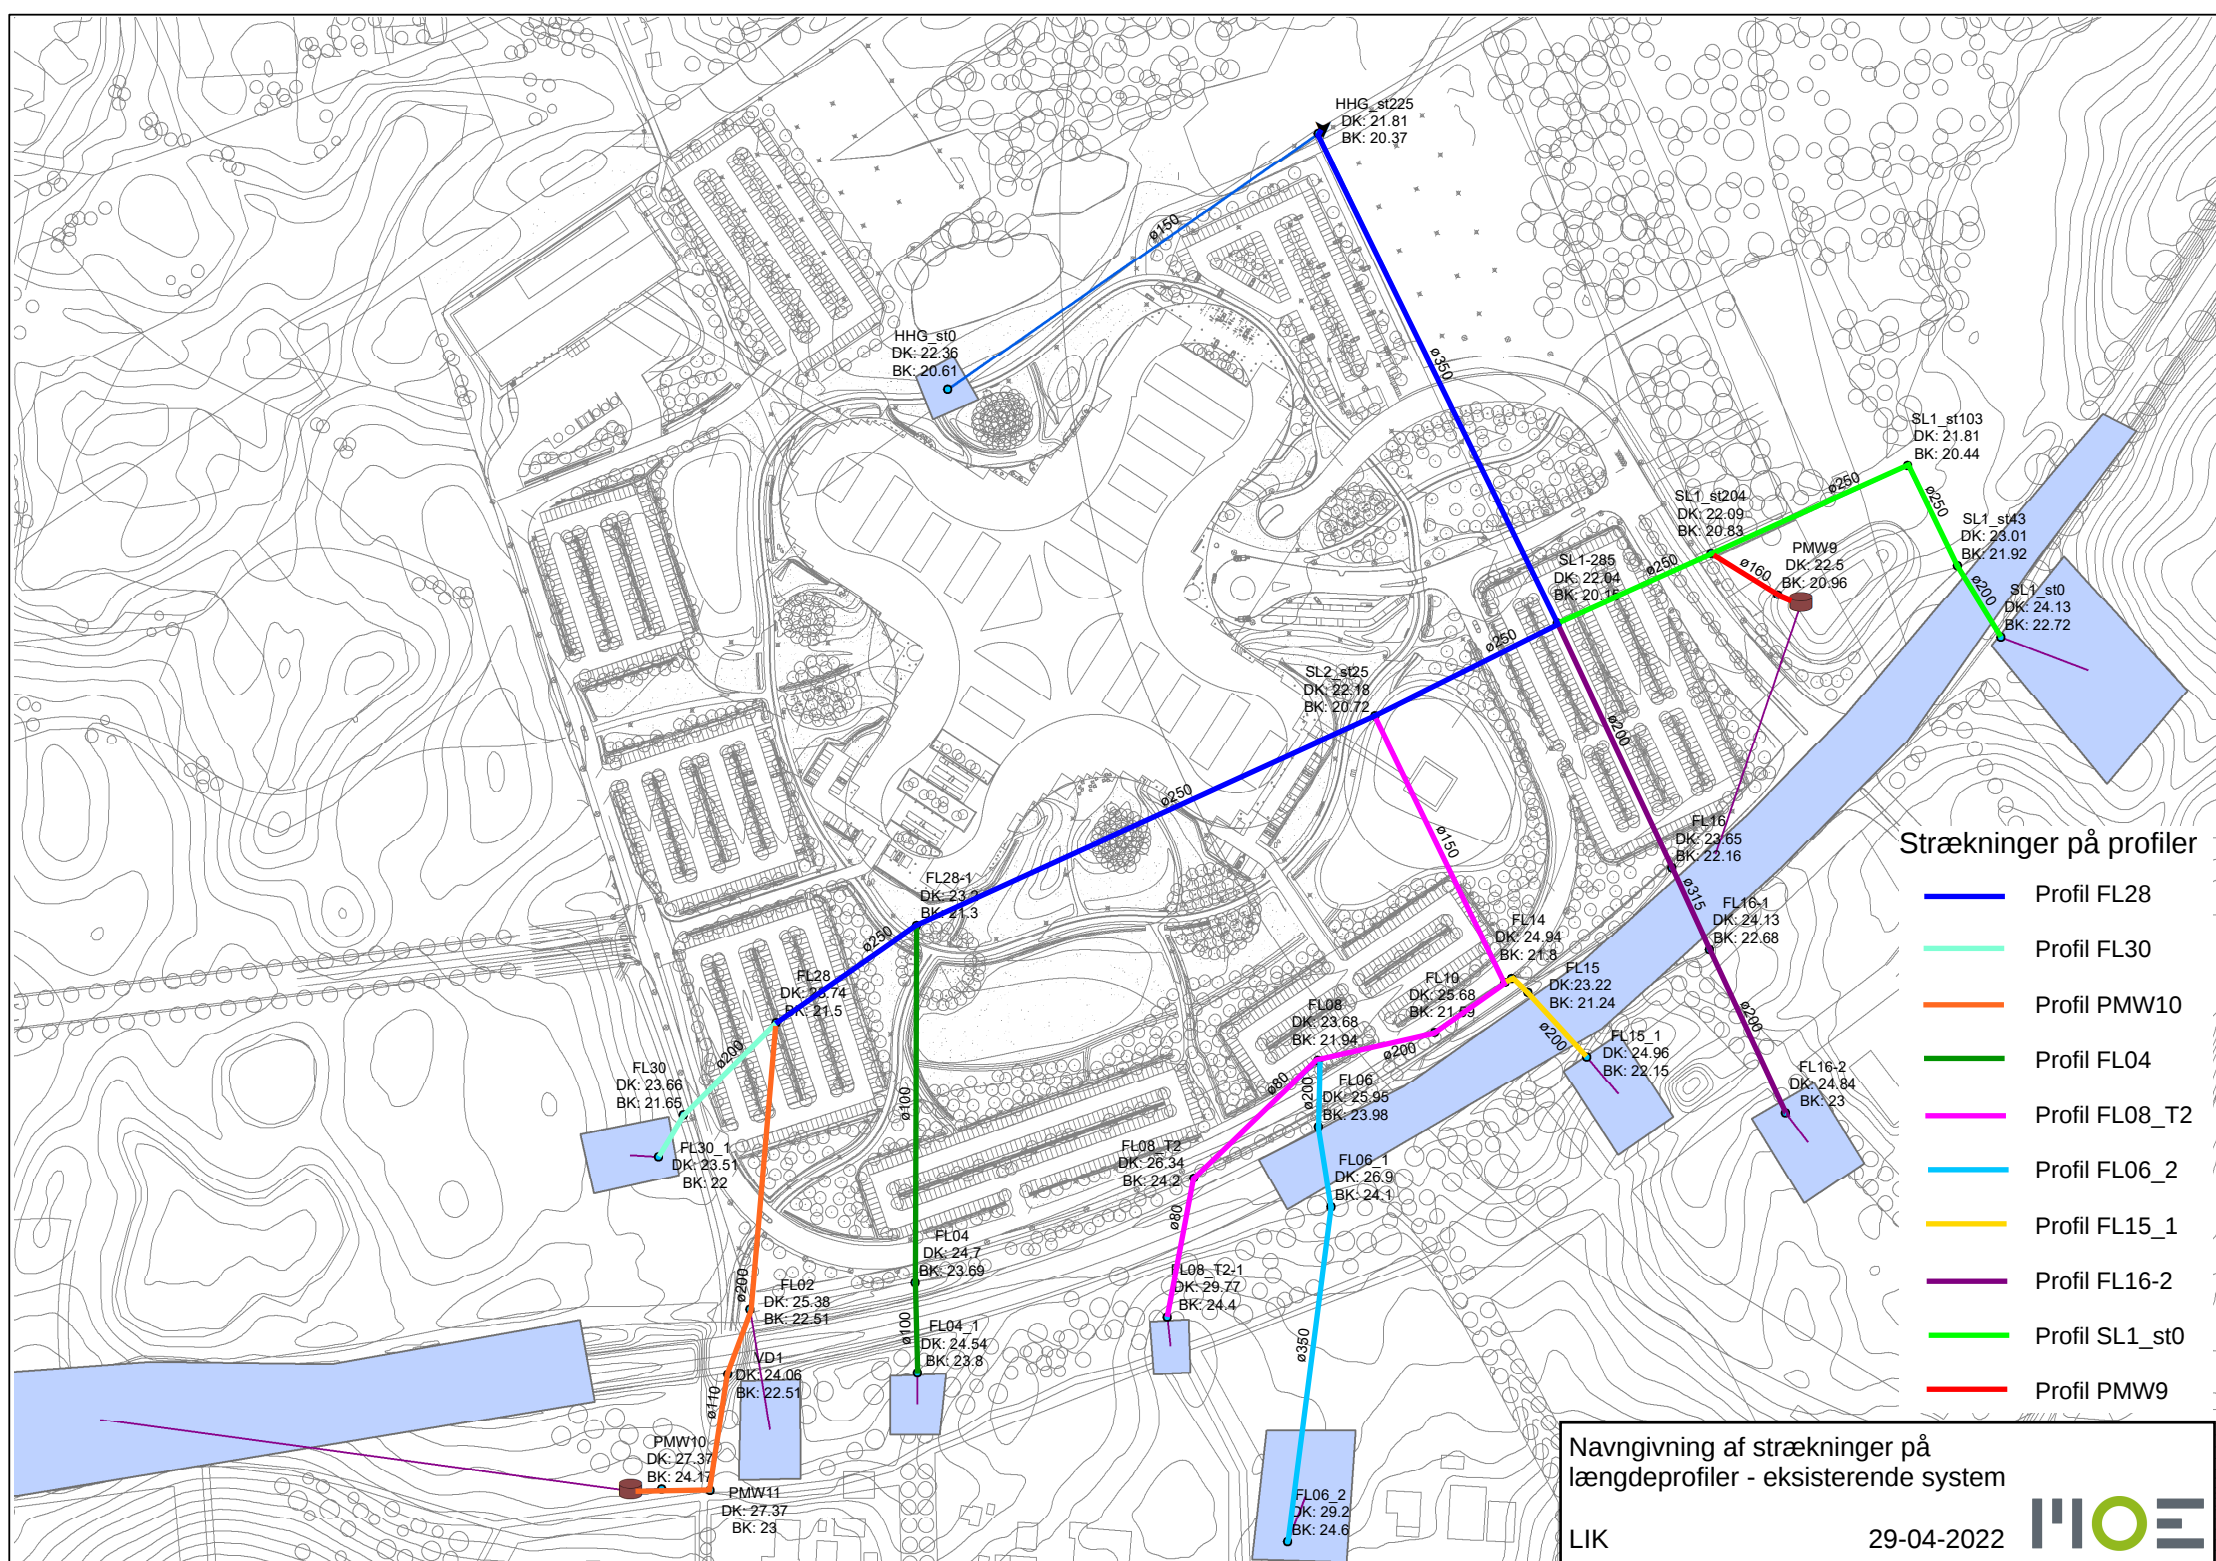
Profil FL28  
 Eksisterende system  
 1-års hændelse

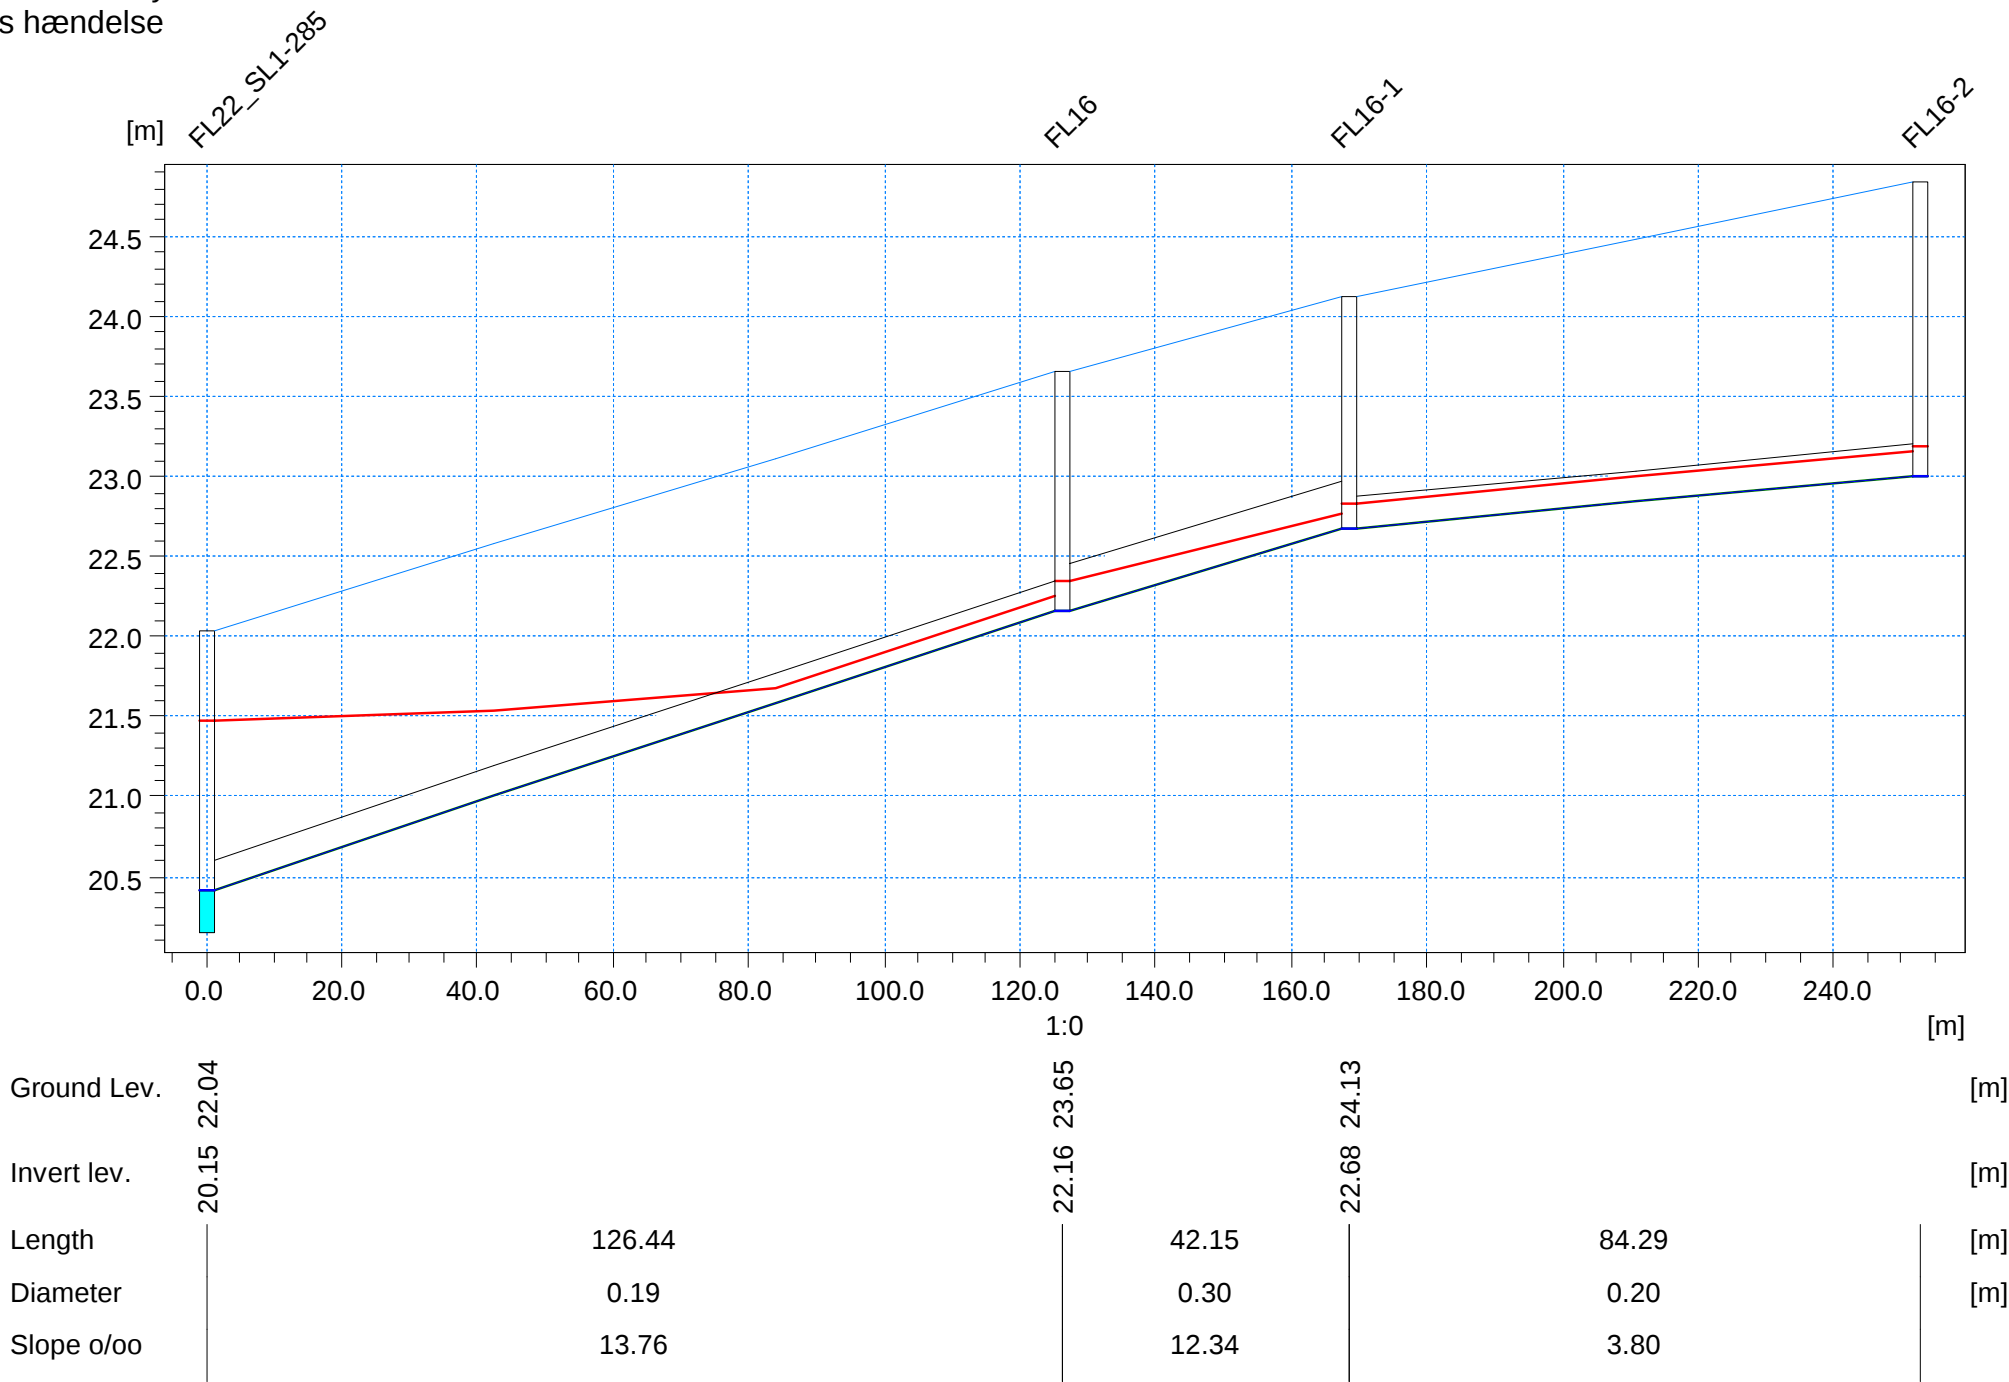
Profil FL16-2  
Eksisterende system  
1-års hændelse

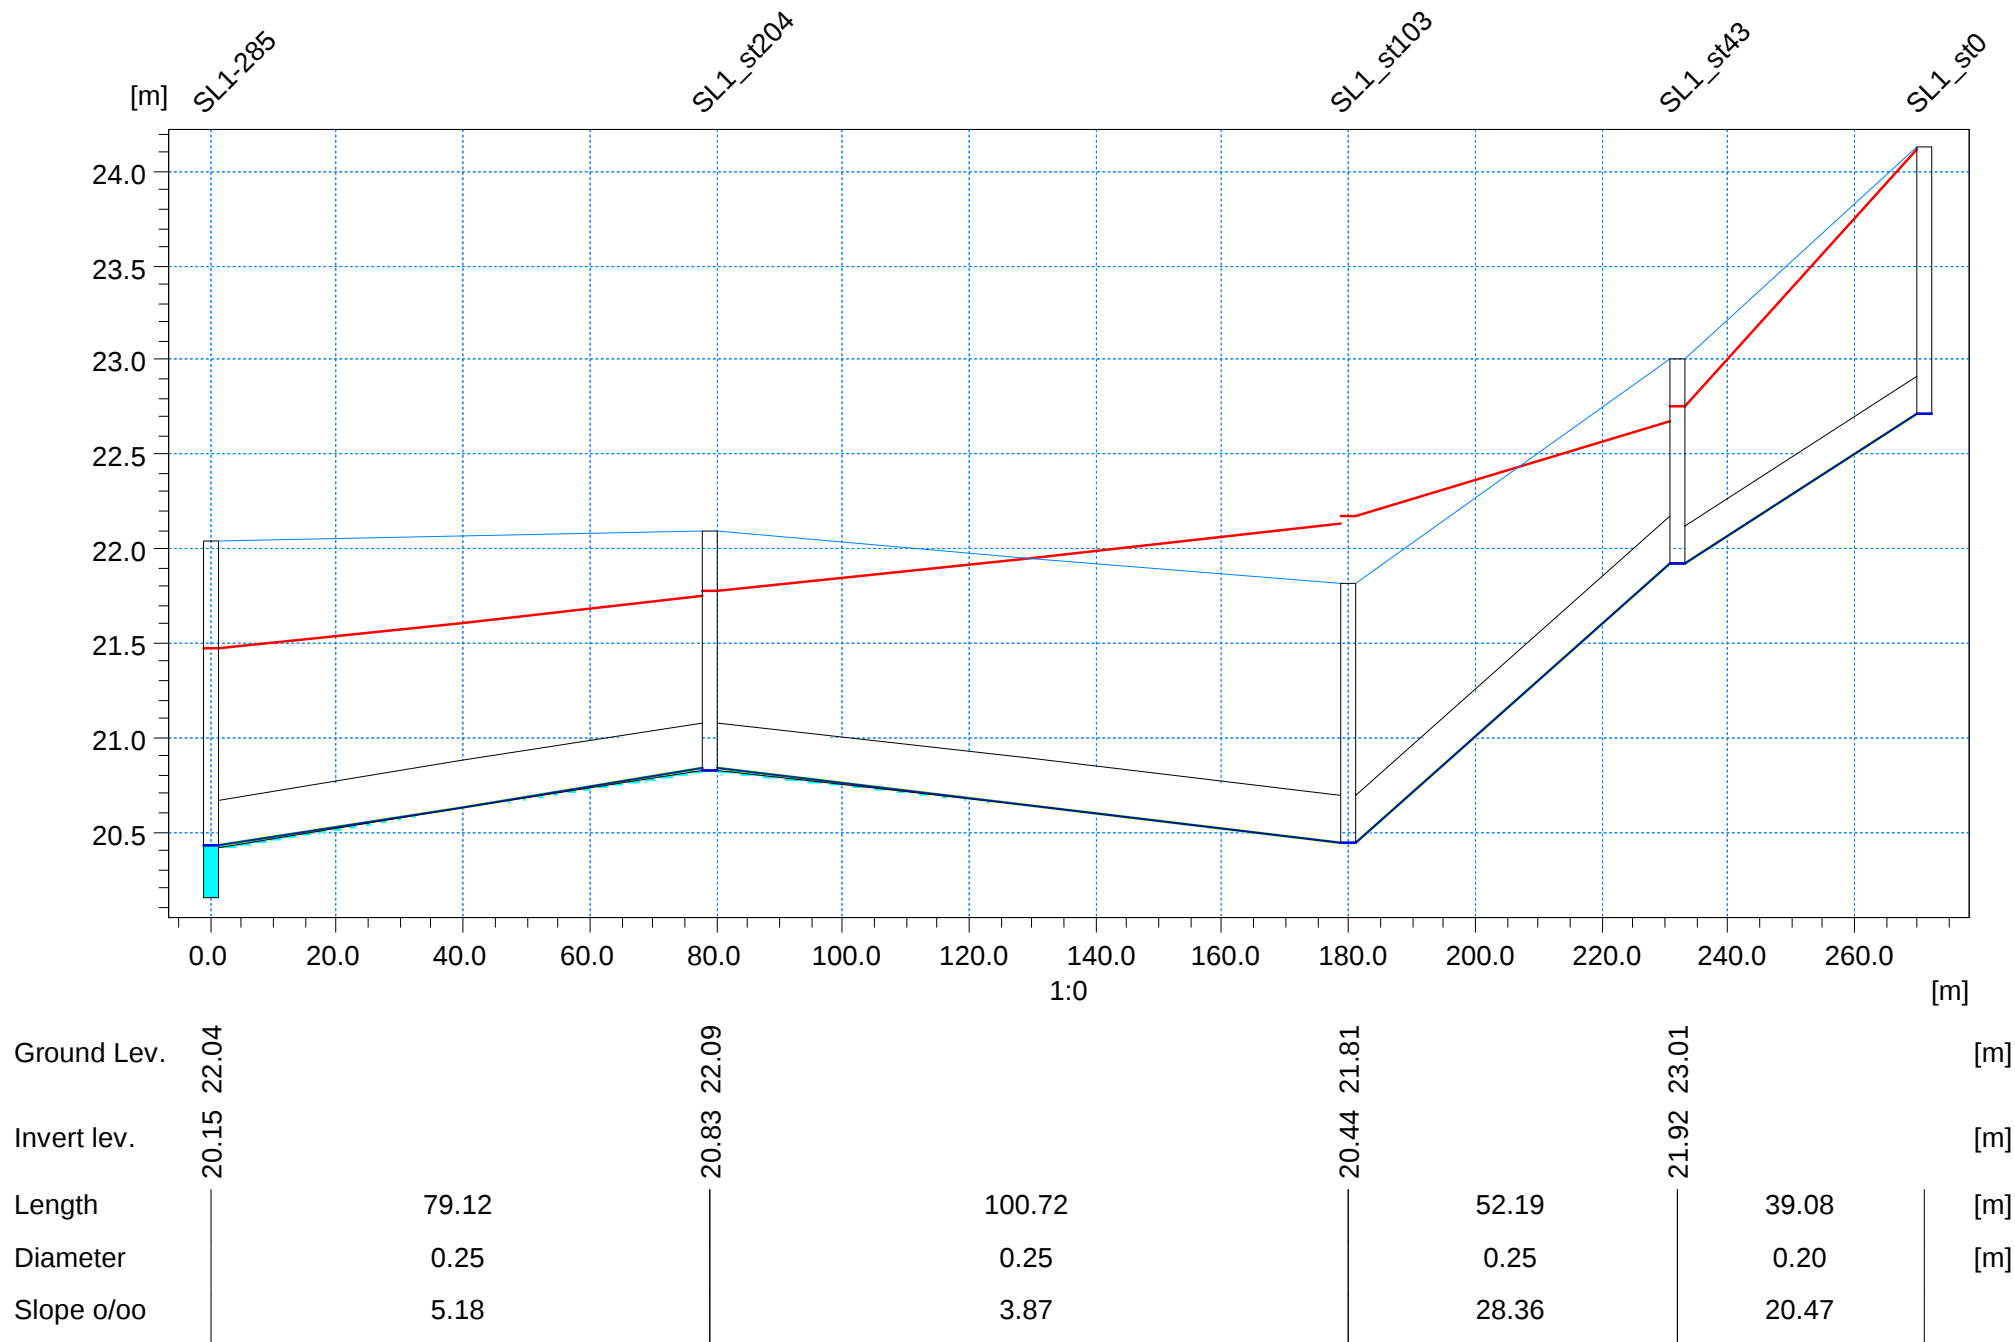
Profil SL1\_st0  
Eksisterende system  
1-års hændelse

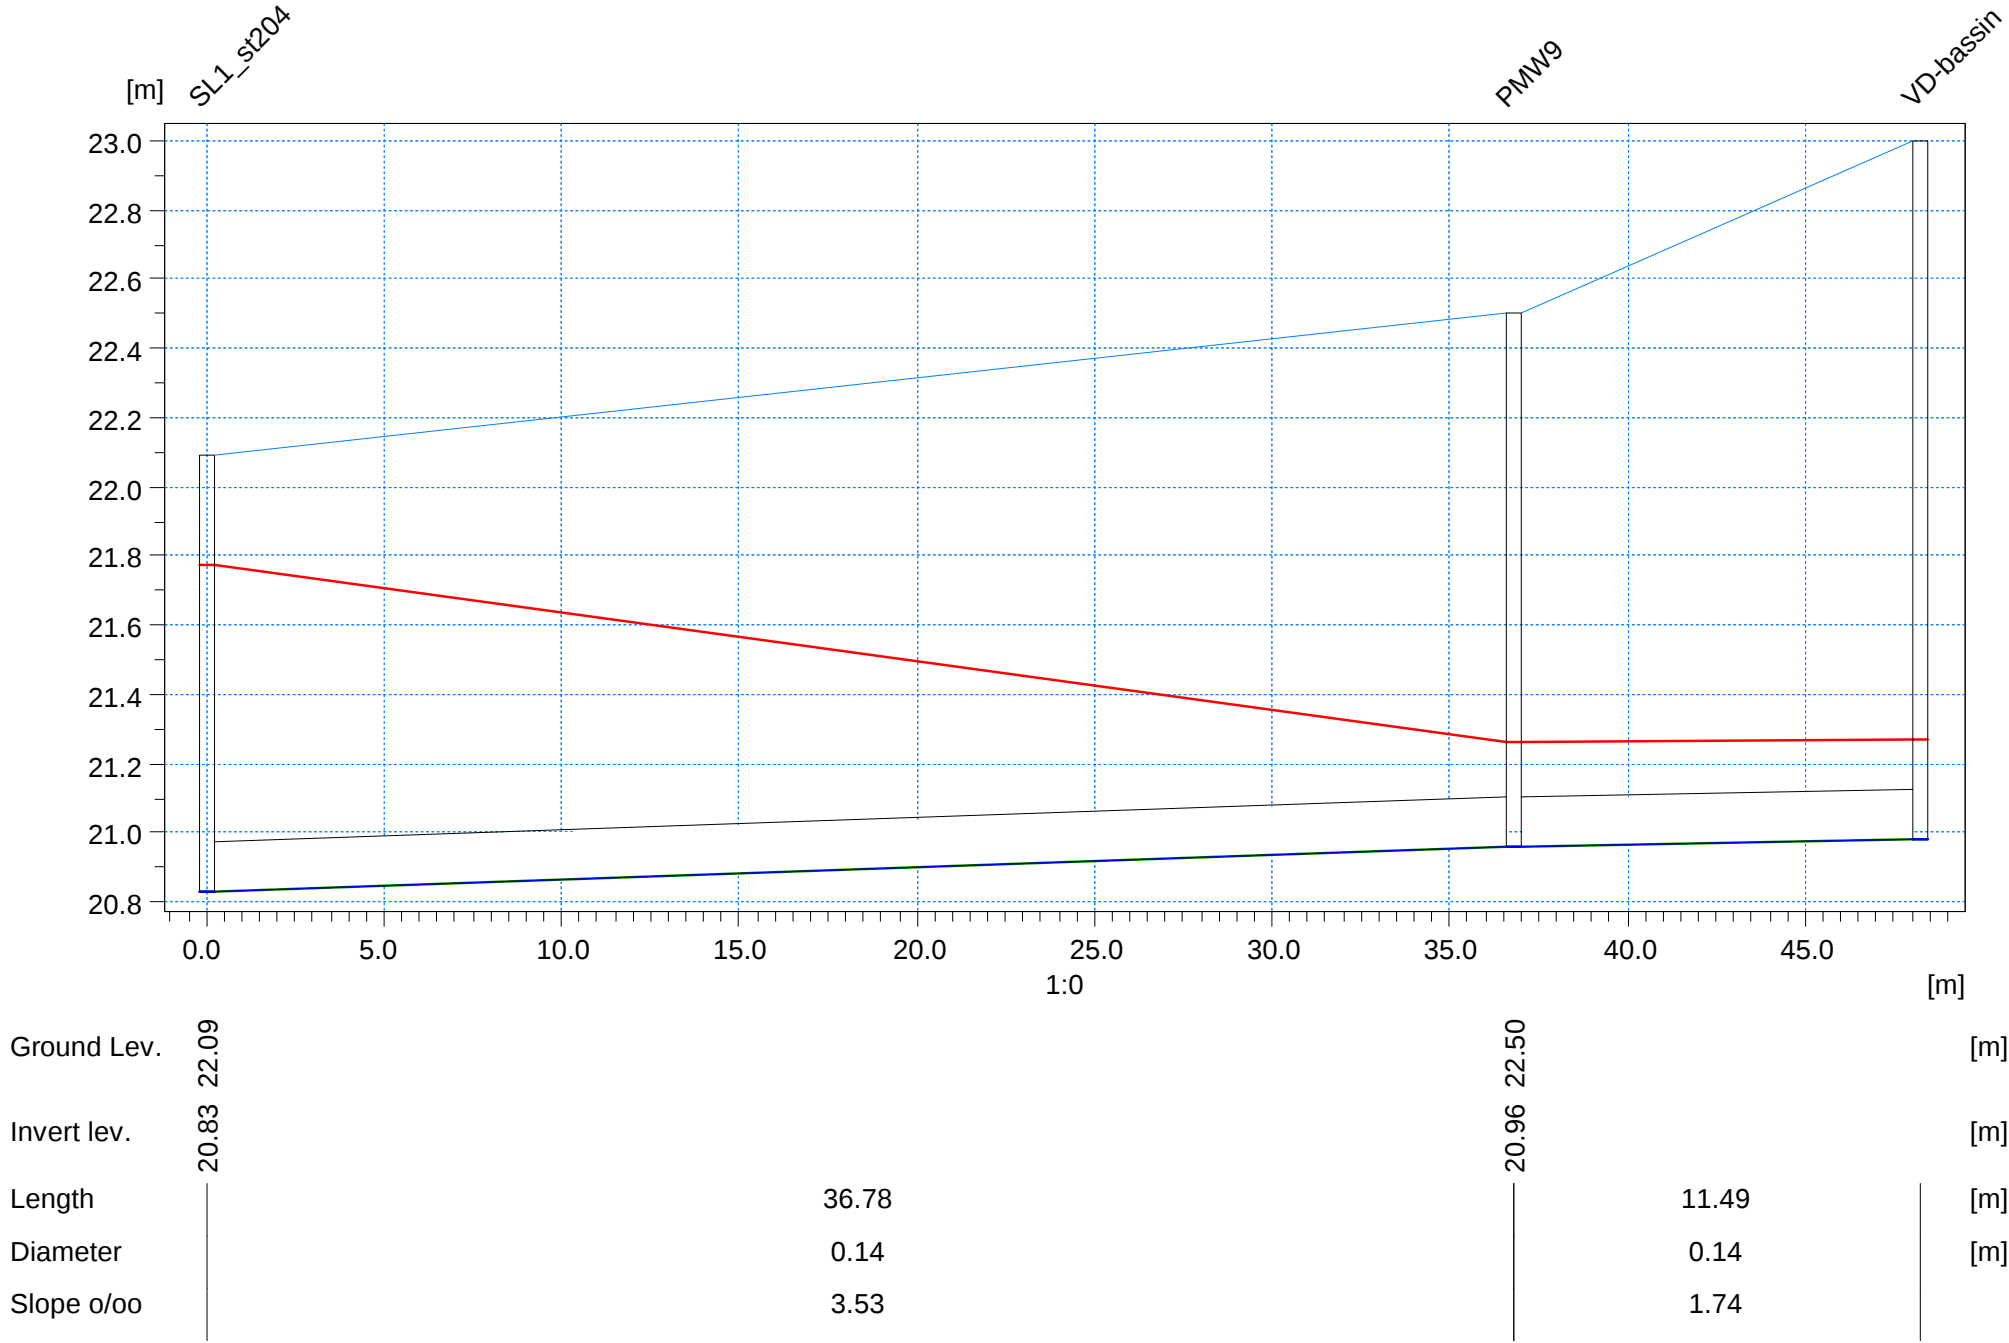
Profil PMW9  
Eksisterende system  
1-års hændelse
